WSKAZÓWKA:

W przypadku sprzęgieł z na stałe montowanym wyprężnikiem na końcach listków sprężyny talerzowej, ulepszono kołnierz osadczy oraz zoptymalizowano kształt sprężyny talerzowej. Zapobiega to ewentualnym uszkodzeniom w czasie transportu oraz błędom podczas procedur naprawczych.

Dotyczy części o numerach 3483 oraz 3488

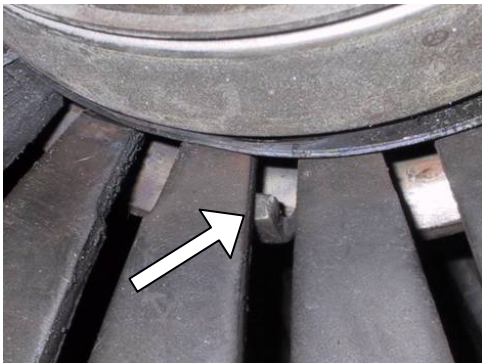
Wskutek uderzenia w czasie transportu lub błędnej procedury podczas naprawy, wyprężnik może zostać wciśnięty z właściwej pozycji centrowania osiowego, niezbędnego dla prawidłowego działania (patrz rys. 1).

Rys. 1: Niewłaściwe osadzenie kołków prowadzących pierścienia wyciskowego – występ przesunął się pod sprężynę membranową

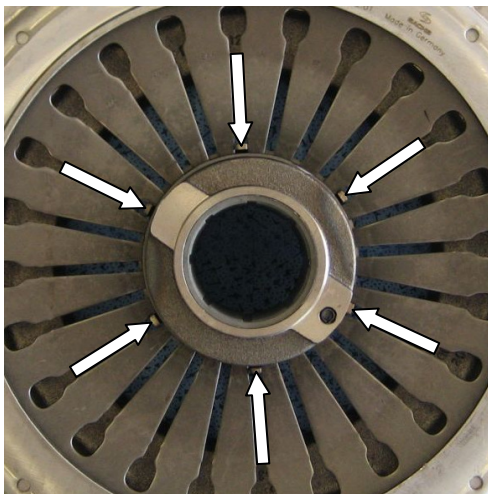
Na rysunku 2 widocznych jest sześć występów prowadzących kołnierza osadczego dla łożyska. Wersje poprzednie miały jedynie trzy występy prowadzące.

Rys. 2: sześć występów prowadzących

W przypadku wersji SACHS można w razie naprawy zamontować starą tarczę dociskową wraz z nowym kołnierzem wyprężnika.

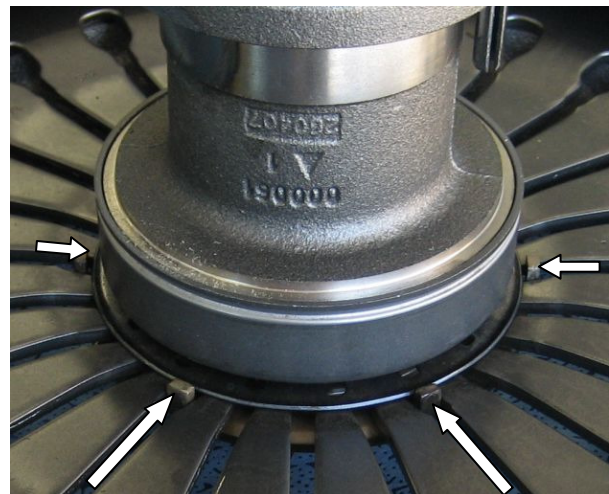
Rys. 3: występy prowadzące – widok z boku (widoczne są tylko cztery z łącznie sześciu występów kołnierza!)
