## Silniki benzynowe Renault 1.4/1.6 16V

Na podstawie analizy poszczególnych przypadków określono szereg problemów, na które należy zwrócić szczególną uwagę podczas wymiany paska rozrządu w silnikach K4J/K4M.

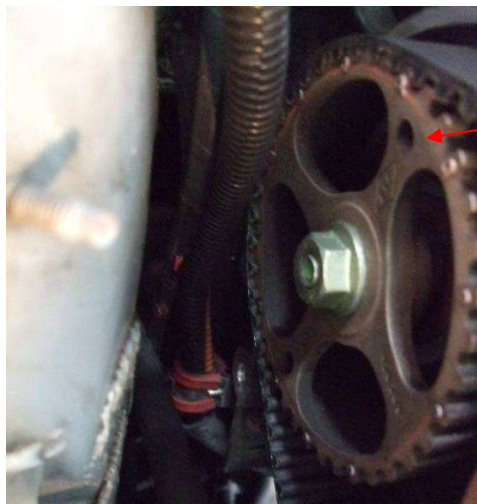
Zdj. 1

Często pojawiający się zwiększony luz na łożysku pompy wodnej powoduje zsuwanie się paska oraz zrywanie kołnierza koła pasowego wałka rozrządu, a w konsekwencji uszkodzenie paska rozrządu. Także uprzednie mechaniczne uszkodzenie kołnierza może doprowadzić do tego typu awarii (Zdj.1).

Konstrukcja koła pasowego wałka rozrządu uległa zmianie (numer OE pozostał ten sam) w późniejszych latach, zapobiegając powstawaniu tego typu usterek.

Zaleca się weryfikację pompy wodnej oraz, jeżeli to konieczne, jej wymianę. Wszystkie niezbędne elementy znajdują się w zestawie rozrządu Gates KP15501XS.

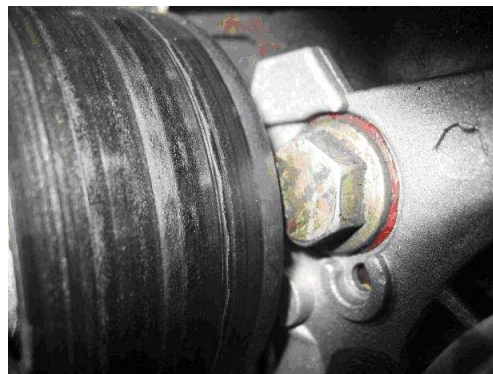
Zdj. 2

Przy wymianie pompy wody należy sprawdzić, czy stosuje się odpowiednią śrubę z podkładką oraz dokręcić ją właściwym momentem obrotowym. Odległość pomiędzy śrubą pompy a kołem pasowym napinacza jest mała, co przedstawiono na zdjęciu 2.

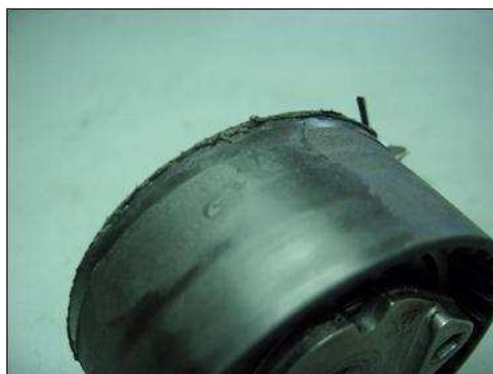
Zdj. 3

Zastosowanie niewłaściwych części lub śruby może doprowadzić do kontaktu z kołem pasowym napinacza (Zdj. 3)

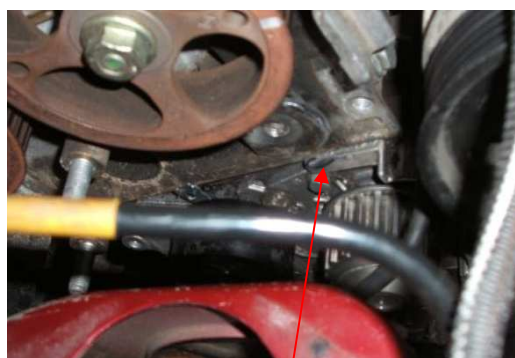
Zdj. 4

Podczas wymiany koła pasowego luźnego należy upewnić się, czy podkładka dystansowa (usadowiona pomiędzy starym kołem pasowym a blokiem silnika) została zamocowana pomiędzy nowym kołem pasowym a blokiem silnika. Jeżeli nie, koło pasowe luźne będzie dotykało pompy wodnej powodując uszkodzenie koła/ paska. (Zdj. 4 i 5).

Ślady ocierania

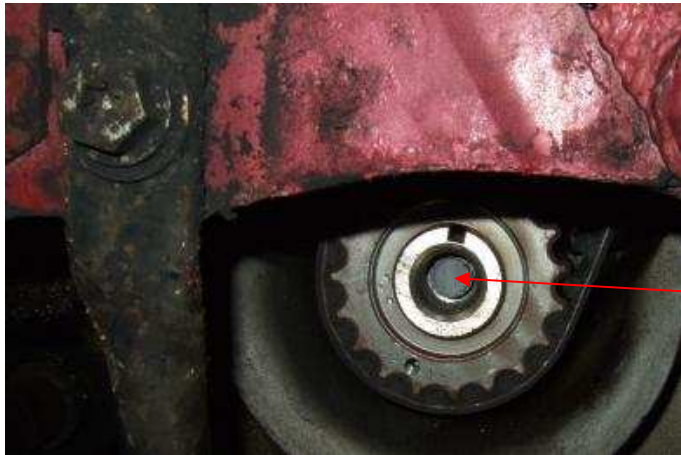
Zdj. 6

Śruba na wale korbowym (nr OE 8200557644 i dostarczana w zestawie rozrządu) jest śrubą jednorazowego użytku i powinna być wymieniona. Dokręcenie śruby właściwym momentem obrotowym jest bardzo istotne. Wartość momentu różni się w zależności od kodu silnika i modelu samochodu, należy ustalić prawidłowe wartości w instrukcji serwisowej danego pojazdu. Niezastosowanie się do powyższych zaleceń może doprowadzić do zerwania śruby (Zdj. 6)

Zerwanie śruby

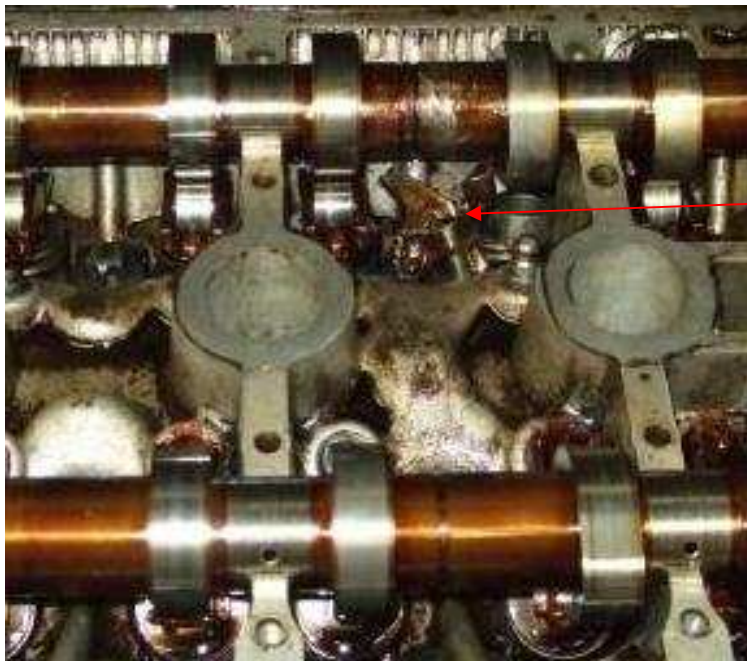
Zdj. 7

W przypadku naprawy silnika po kolizji tłoka z zaworem konieczna jest szczegółowa kontrola dźwigienek zaworowych wałka rozrządu. Możliwym jest, iż dźwigienka uległa uszkodzeniu. W takim przypadku należy ją wymienić. W przeciwnym razie uszkodzona dźwigienka spowoduje zatarcie wałka rozrządu (Zdj. 7).

Złamana  
dźwigienka  
zaworowa
