Pompa próżniowa dla pojazdów Mercedes Benz z silnikiem wysokoprężnym

Uszkodzenie wskutek zużycia tarczy krzywkowej

Pojazd: Mercedes Benz	Produkt: pompa próżniowa
Różne modele od roku produkcji 1968 z silnikiem wysokoprężnym	Nr PIERBURG: 7.20208.../7.20547.../7.20607...

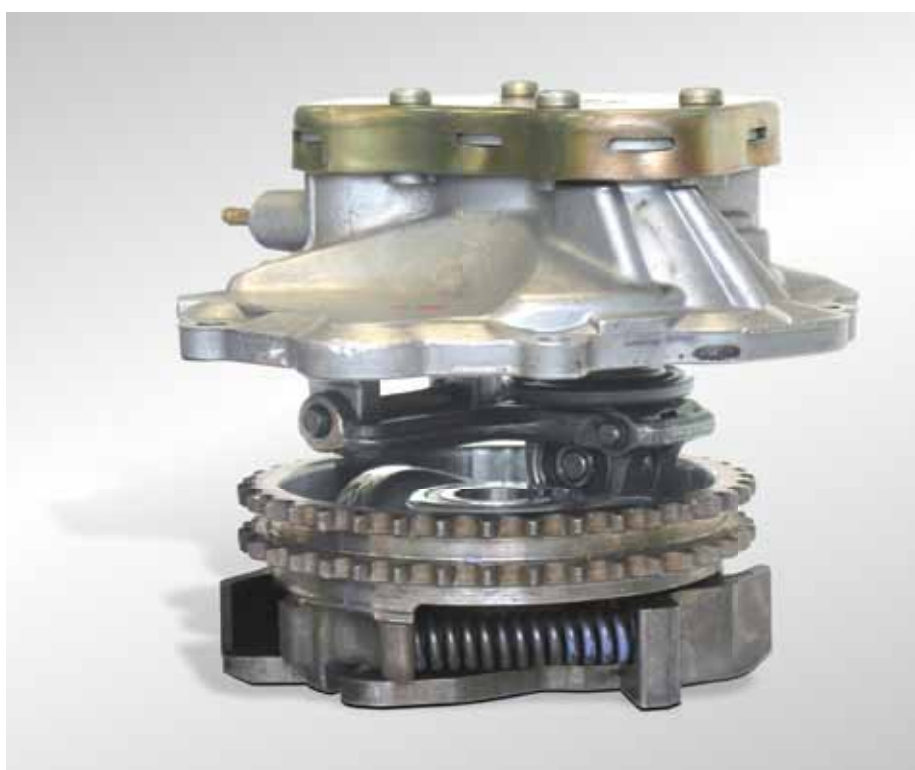
Pompy próżniowe z serii 7.20607... (górną) przy przestawiaczu wtrysku

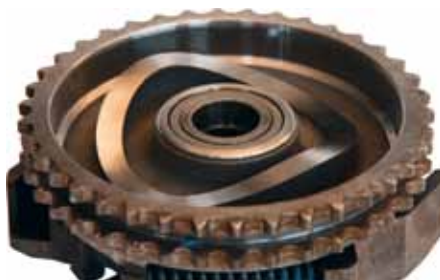
Prawidłowa tarcza krzywkowa

Powierzchni bieżnej zużytej tarczy krzywkowej nie wolno pod żadnym pozorem szlifować ani polerować.

Powierzchnia bieżna ma określoną szorstkość, która jest warunkiem zamkniętego siłowo połączenia z wałkiem bieżnym. Jeżeli powierzchnia bieżna zostanie oszlifowana albo wypolerowana, wirnik może się nie obracać. Spowodowałoby to jednostronne starcie wirnika.

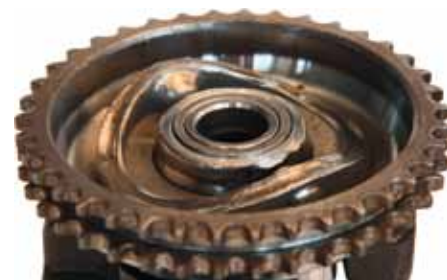
Jeżeli tarcza krzywkowa jest zużyta, wałek bieżny dźwigni zaczyna „skakać”, powstają w nim karby i zaczyna wydawać stukające odgłosy. W najgorszym wypadku wałek może się rozpaść, a jego pojedyncze części dostać się do mechanizmu sterującego.

Zużyta tarcza krzywkowa

Przy montażu nowej pompy próżniowej należy zawsze sprawdzić powierzchnię tarczy krzywkowej przy przestawiaczu wtrysku.

W razie uszkodzenia lub zużycia tarczy krzywkowej konieczna jest także wymiana przestawiacza wtrysku, w przeciwnym razie nowa pompa próżniowa zostałaby szybko ponownie uszkodzona.

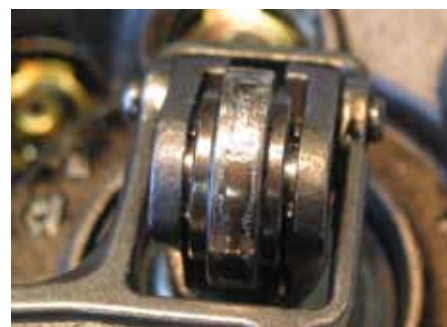
Obraz uszkodzenia: Wałek bieżny z karbami spowodowanymi przez zużyłą tarczę krzywkową

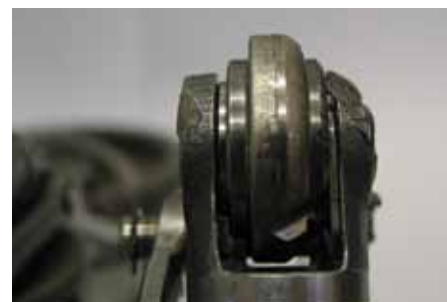
Obraz uszkodzenia: jednostronnie starty wałek bieżny

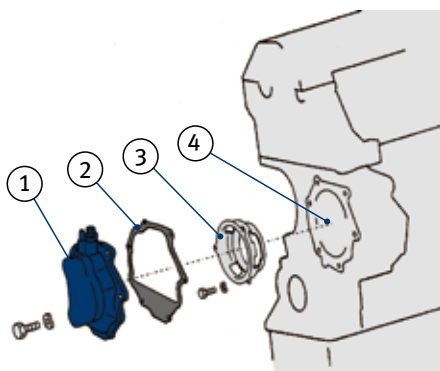
- 1 Pompa próżniowa
- 2 Uszczelka
- 3 Kosz montażowy
- 4 Przestawiacz wtrysku w skrzyni korbowej

- Pompę próżniową (1) montować tylko przy krzywkach w pozycji dolnej, przykręcać na krzyż.
- Zasadniczo użyć nowej uszczelki (2).
- W starszych pojazdach przed montażem nowej pompy próżniowej należy wymontować kosz montażowy (3). Jest on przykręcony w skrzyni korbowej przed przestawiaczem wtrysku (4). W późniejszych modelach kosz montażowy (3) nie występuje.

! Kosza montażowego (3) nie wolno montować przy montażu nowej pompy próżniowej.

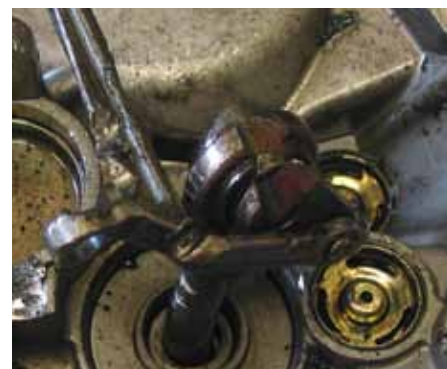
Obraz uszkodzenia: całkowicie zniszczona dźwignia
